**使用 2 台 DSA 项目
(介入手术室 1 使用 1 台 DSA)**

竣工环境保护（分段）验收监测报告表

建设单位：首都医科大学附属北京胸科医院

编制单位：北京辐环科技有限公司

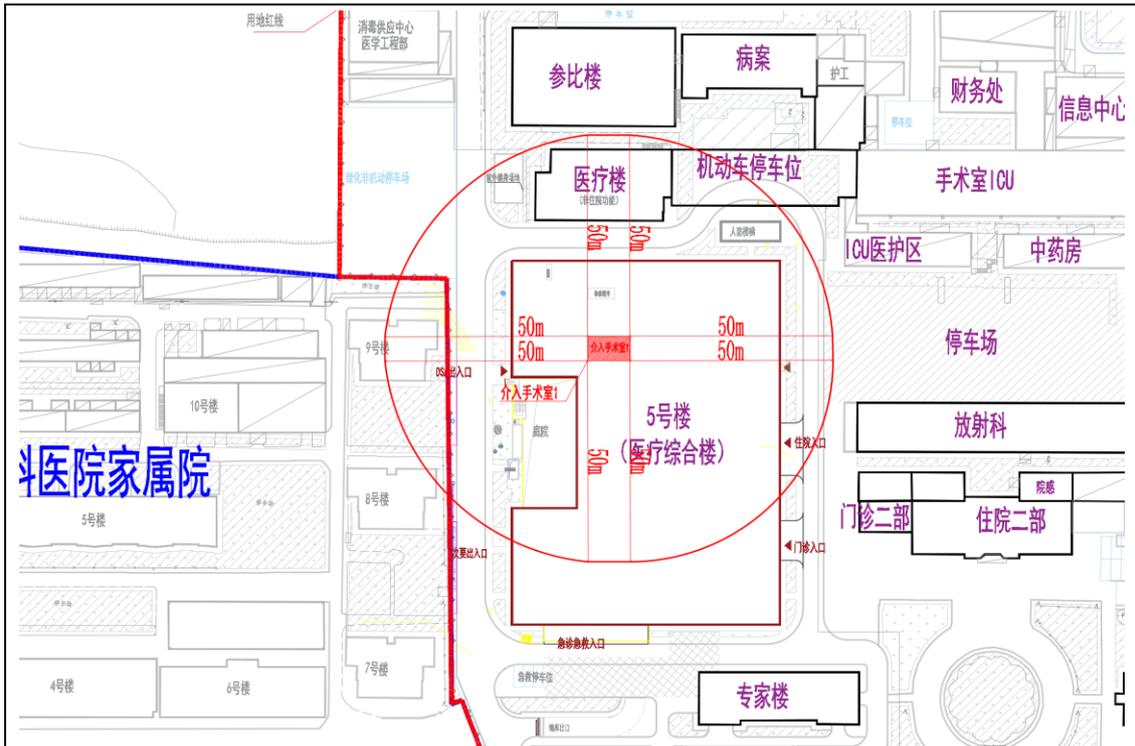
图 2-1 介入手术室 1 周围 50m 范围内敏感目标示意图

介入手术室距周围环境敏感点较远，50m 范围内除了西侧 37m 处的胸科医院家属院 9 号楼及西南侧 46m 处的胸科医院家属院 8 号楼之外，其它方向 50m 评价范围内均为医院内部，无学校、居民楼、养老院等敏感目标，无商场等人员密集场所。

根据项目特点及周围毗邻关系，确定主要环境保护目标为该单位从事本项目射线装置操作的辐射工作人员、DSA 机房周围其他公众成员，详见表 2-1。介入手术室 1 周围 50m 范围内敏感目标分布示意情况见图 2-1。

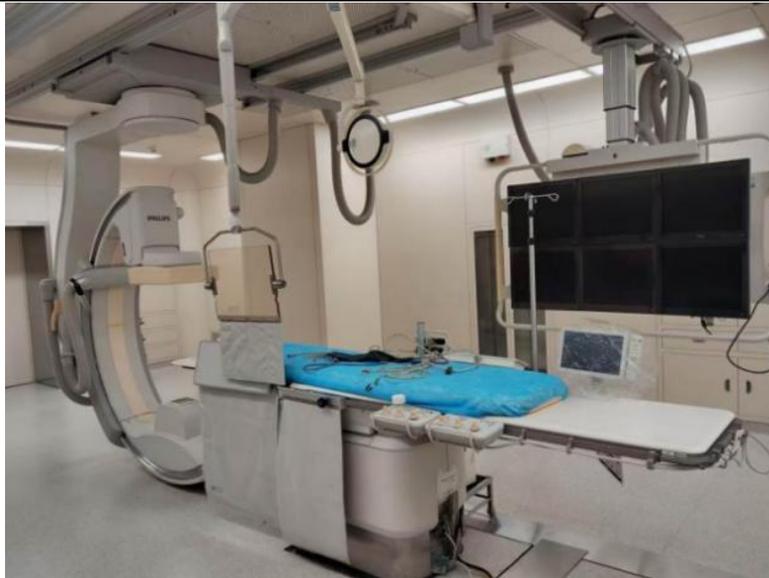
图 2-2 本项目血管造影机（DSA）设备图

血管造影机为采用 X 射线进行成像的技术设备, 主要由 X 射线管、高压电源和数字平板探测器等组成, 是利用人体不同的组织或者组织与造影剂密度的差别, 对 X 射线吸收能力不同的特点, 透射人体的 X 线使数字平板探测器显影, 来间接观察内脏形态的变化、器官活动情况等, 辅助临床诊断。目前主要有两种诊断方法: 即透视和摄影。

数字血管造影 (DSA) 是计算机与常规血管造影相结合的一种检查方法, 是集电视技术、数字平板探测器、数字电子学、计算机技术、图像处理技术多种科技手段于一体的系统。DSA 主要采用时间减影法, 即将造影剂未达到欲检部位前摄取的蒙片与造影剂注入后摄取的造影片在计算机中进行数字相减处理, 仅显示有造影剂充盈的结构, 具有高精密度和灵敏度。

DSA 适用于心脏大血管的检查。对心内解剖结构异常、主动脉夹层、主动脉瘤、主动脉缩窄和分支狭窄以及主动脉发育异常等显示清楚。对冠状动脉也是最好的显示方法。显示颈段和颅内动脉清楚, 用于诊断颈段动脉狭窄或闭塞、颅内动脉瘤、动脉闭塞和血管发育异常, 以及颅内肿瘤供血动脉的观察等。DSA 适用于心血管、神经系统及全身血管造影和外周介入治疗等。其设备如图 2-2。

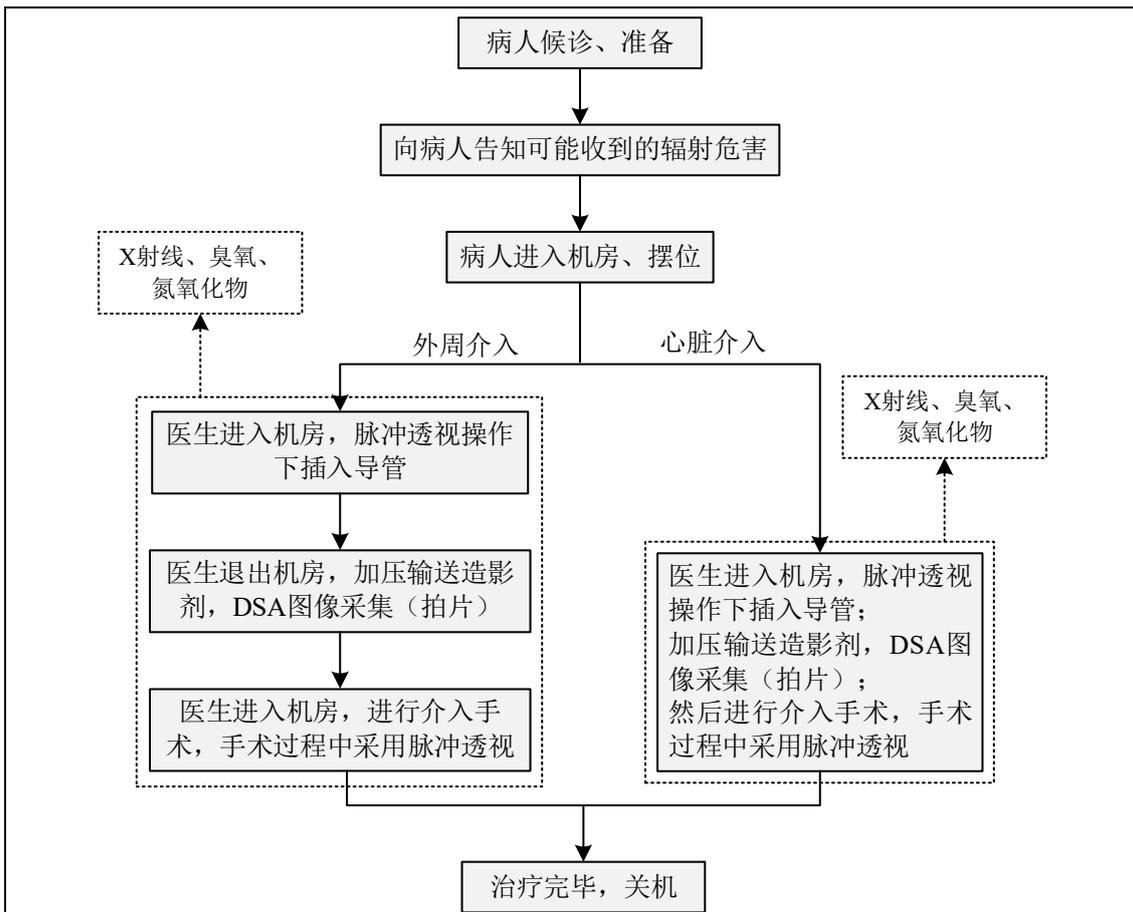
图 2-3 血管造影机（DSA）操作流程及产污环节示意图

血管造影机（DSA）诊疗时患者仰卧并进行经皮静脉穿刺，送入引导钢丝及扩张管与外鞘，退出钢丝及扩张管将外鞘保留于静脉内，经鞘插入导管，推送导管，在 X 线透视下将导管送达检查治疗部位施行探查、治疗，并留 X 线片记录，探查结束，撤出导管，穿刺部位止血包扎。

（3）对患者进行无菌消毒、麻醉后，经穿刺静脉，送入引导钢丝及扩张管与外鞘，经鞘插入导管。医生利用脚踏板开关启动 X 射线系统进行透视。进行过程中医生穿戴铅衣、铅围脖、佩带铅眼镜等个人防护用品进行防护。

（4）导管到位后，对患者注射造影剂，开启设备，摄影采集图像。进行过程中，根据诊疗需要，医生或在操作室进行隔室摄影，或在床旁进行摄影。每台介入手术的摄影时间为 1~2 分钟。

（5）介入手术完成后，拔管按压穿刺部位后包扎，关闭射线装置。

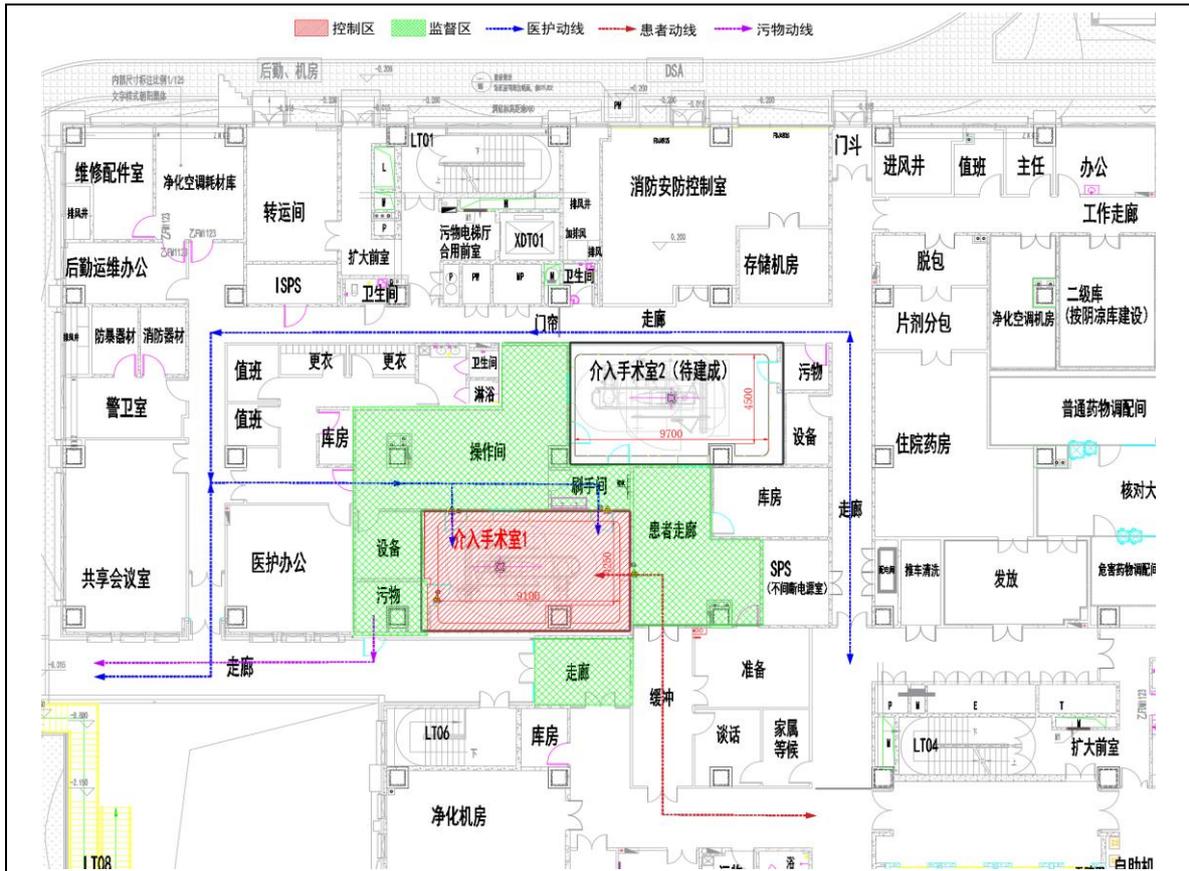
图 3-1 本项目辐射工作场所分区示意图

项目辐射工作场所已划分控制区和监督区进行管理，机房出入口内的所有区域为控制区，介入手术室 1 东侧患者走廊，南侧走廊，西侧设备间、污物间，北侧操作间、刷手间为监督区。两区分区合理，符合辐射防护要求。

由所在楼层及介入手术室 1 平面布局可见，与射线装置相关的各辅助用房紧密布置于射线装置机房周围，整体布局紧凑，且患者通道、医护人员通道相对独立，路线合理，有利于辐射防护。机房墙体、防护门、观察窗、楼板的屏蔽防护材料和厚度充分考虑了防护效果，能够有效降低电离辐射对工作人员和周围公众的辐射影响。

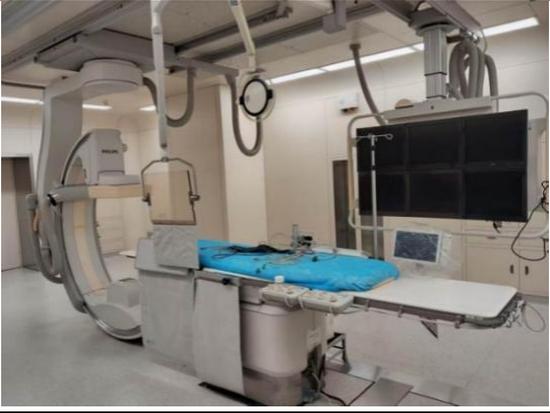
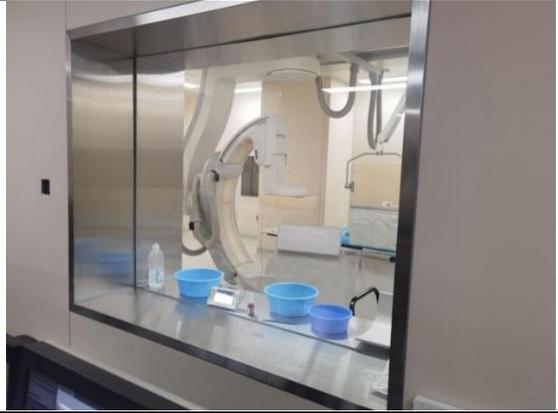
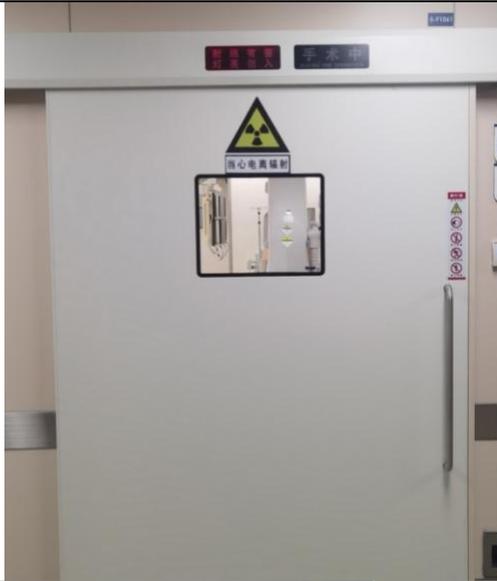
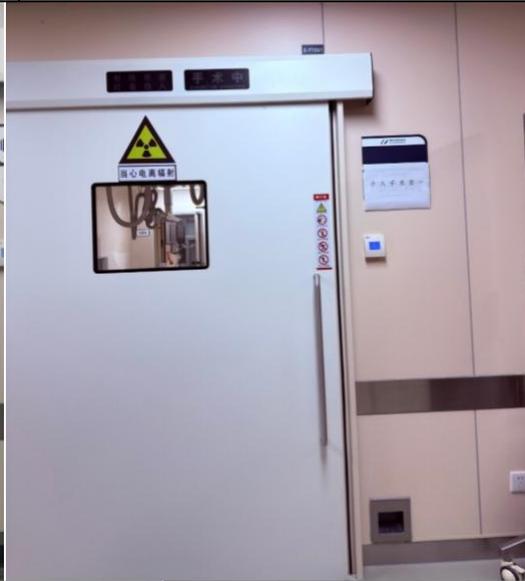
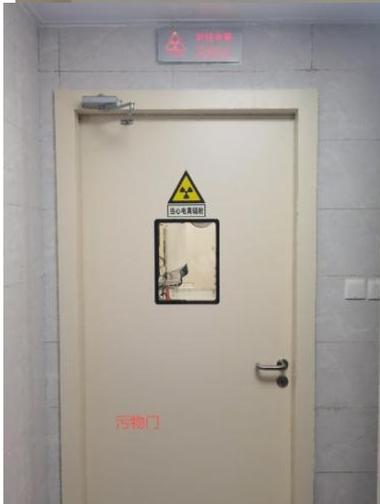
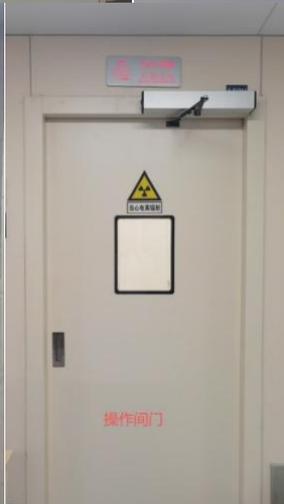
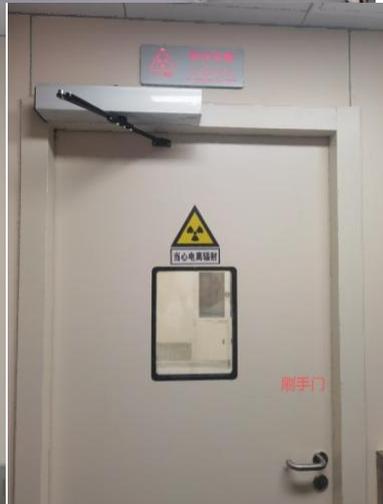
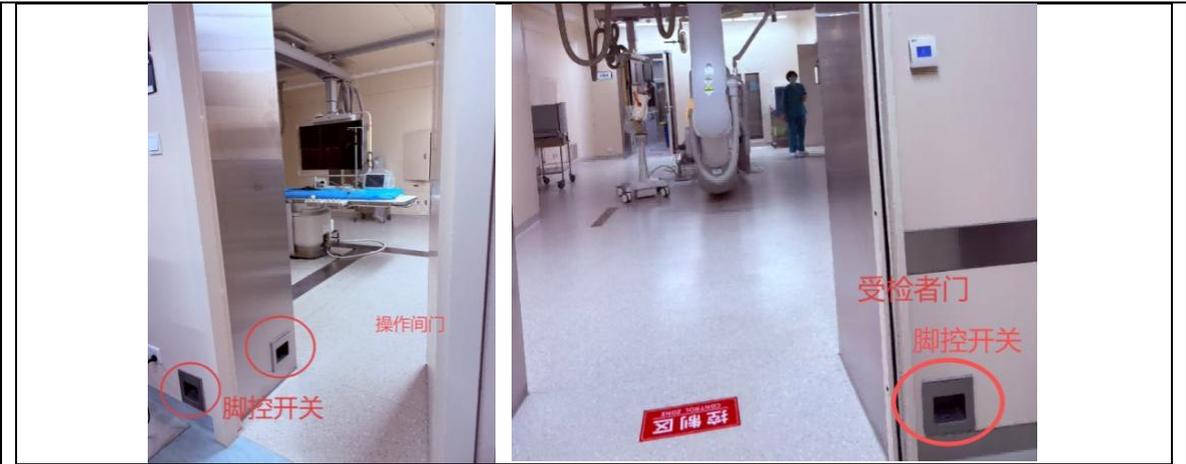
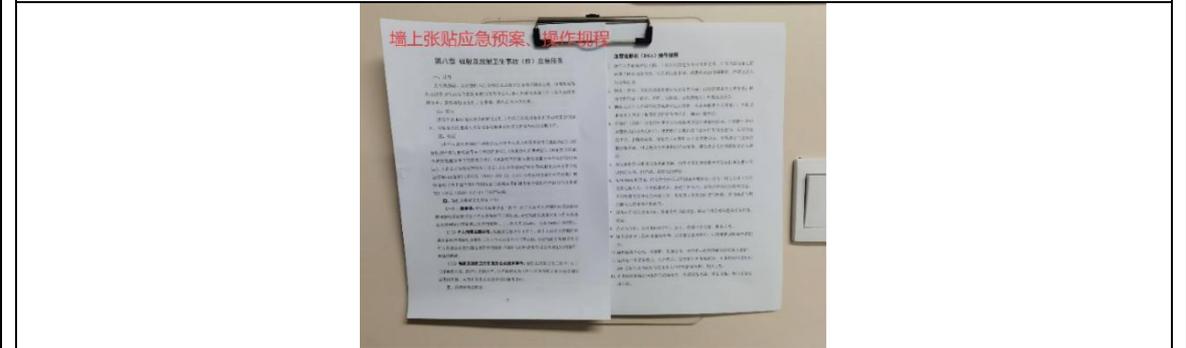
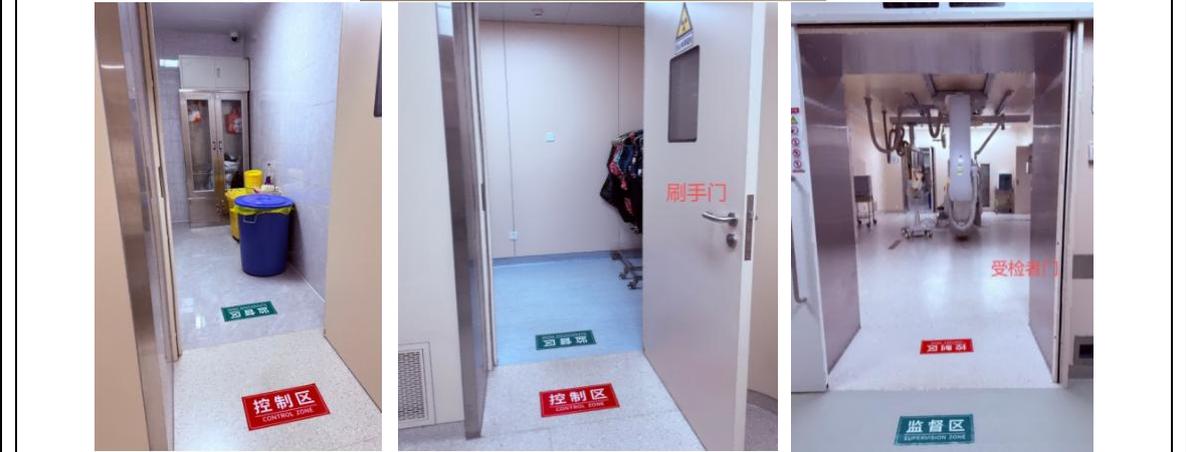
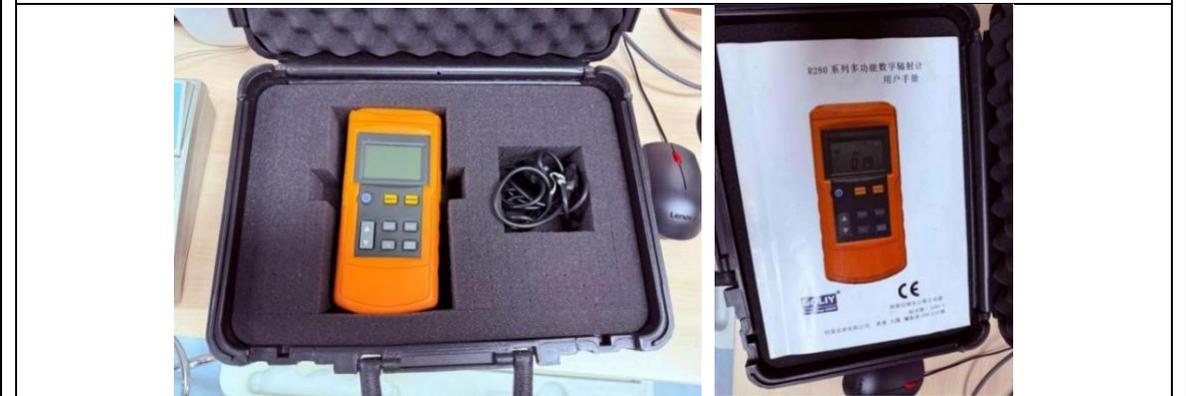
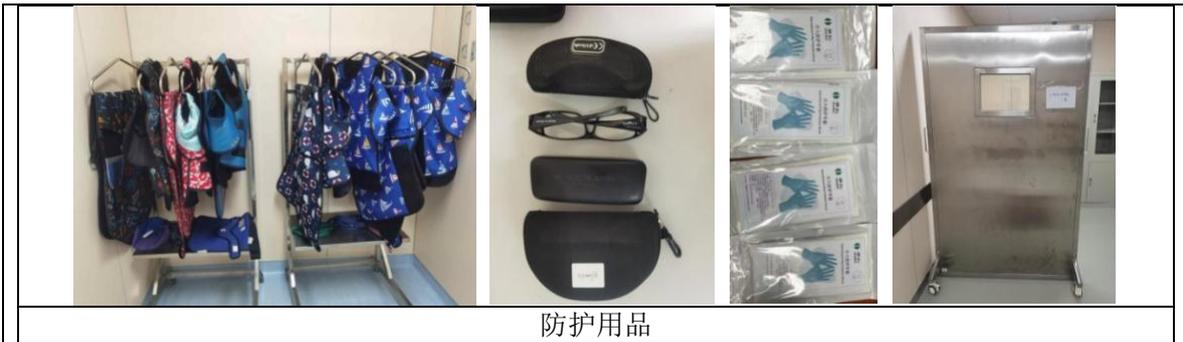
图 3-2 介入手术室 1 现场相关防护措施现场照片

仪性能良好、运行正常，现场显示机房外指示灯功能正常，其它设施功能完好。通过与介入手术室 1 辐射安全防护设施与运行核查项目的比较（见表 3-3 所示），表明本项目安全防护设施能够避免人员受到意外照射。

设备整体、铅悬挂吊屏、床侧防护帘等

观察窗

电离辐射标志、工作状态指示灯、门控等

控制区、监督区标识，墙上张贴应急预案等

现有便携式监测仪器

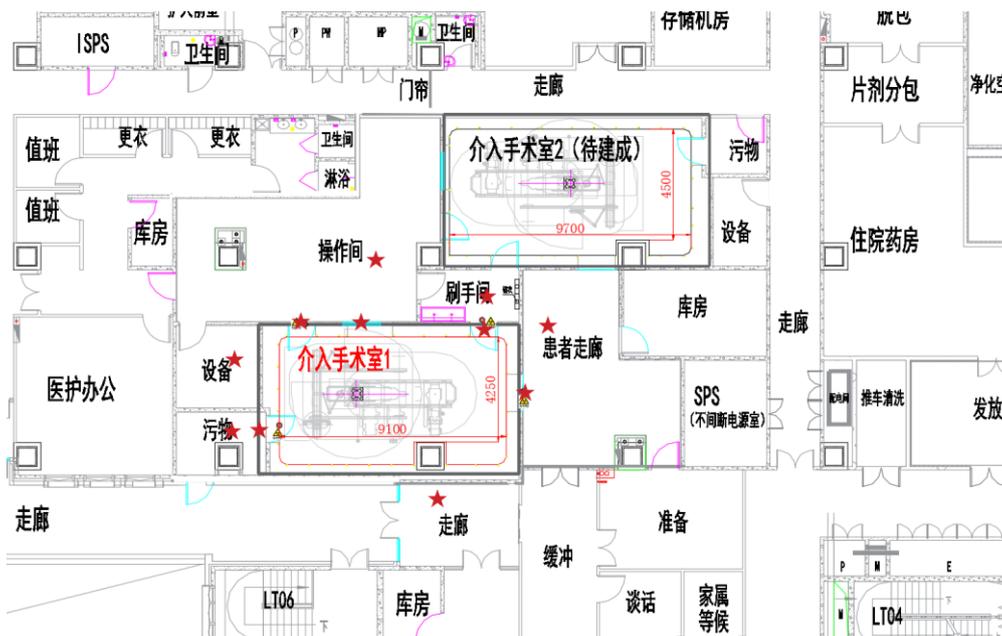
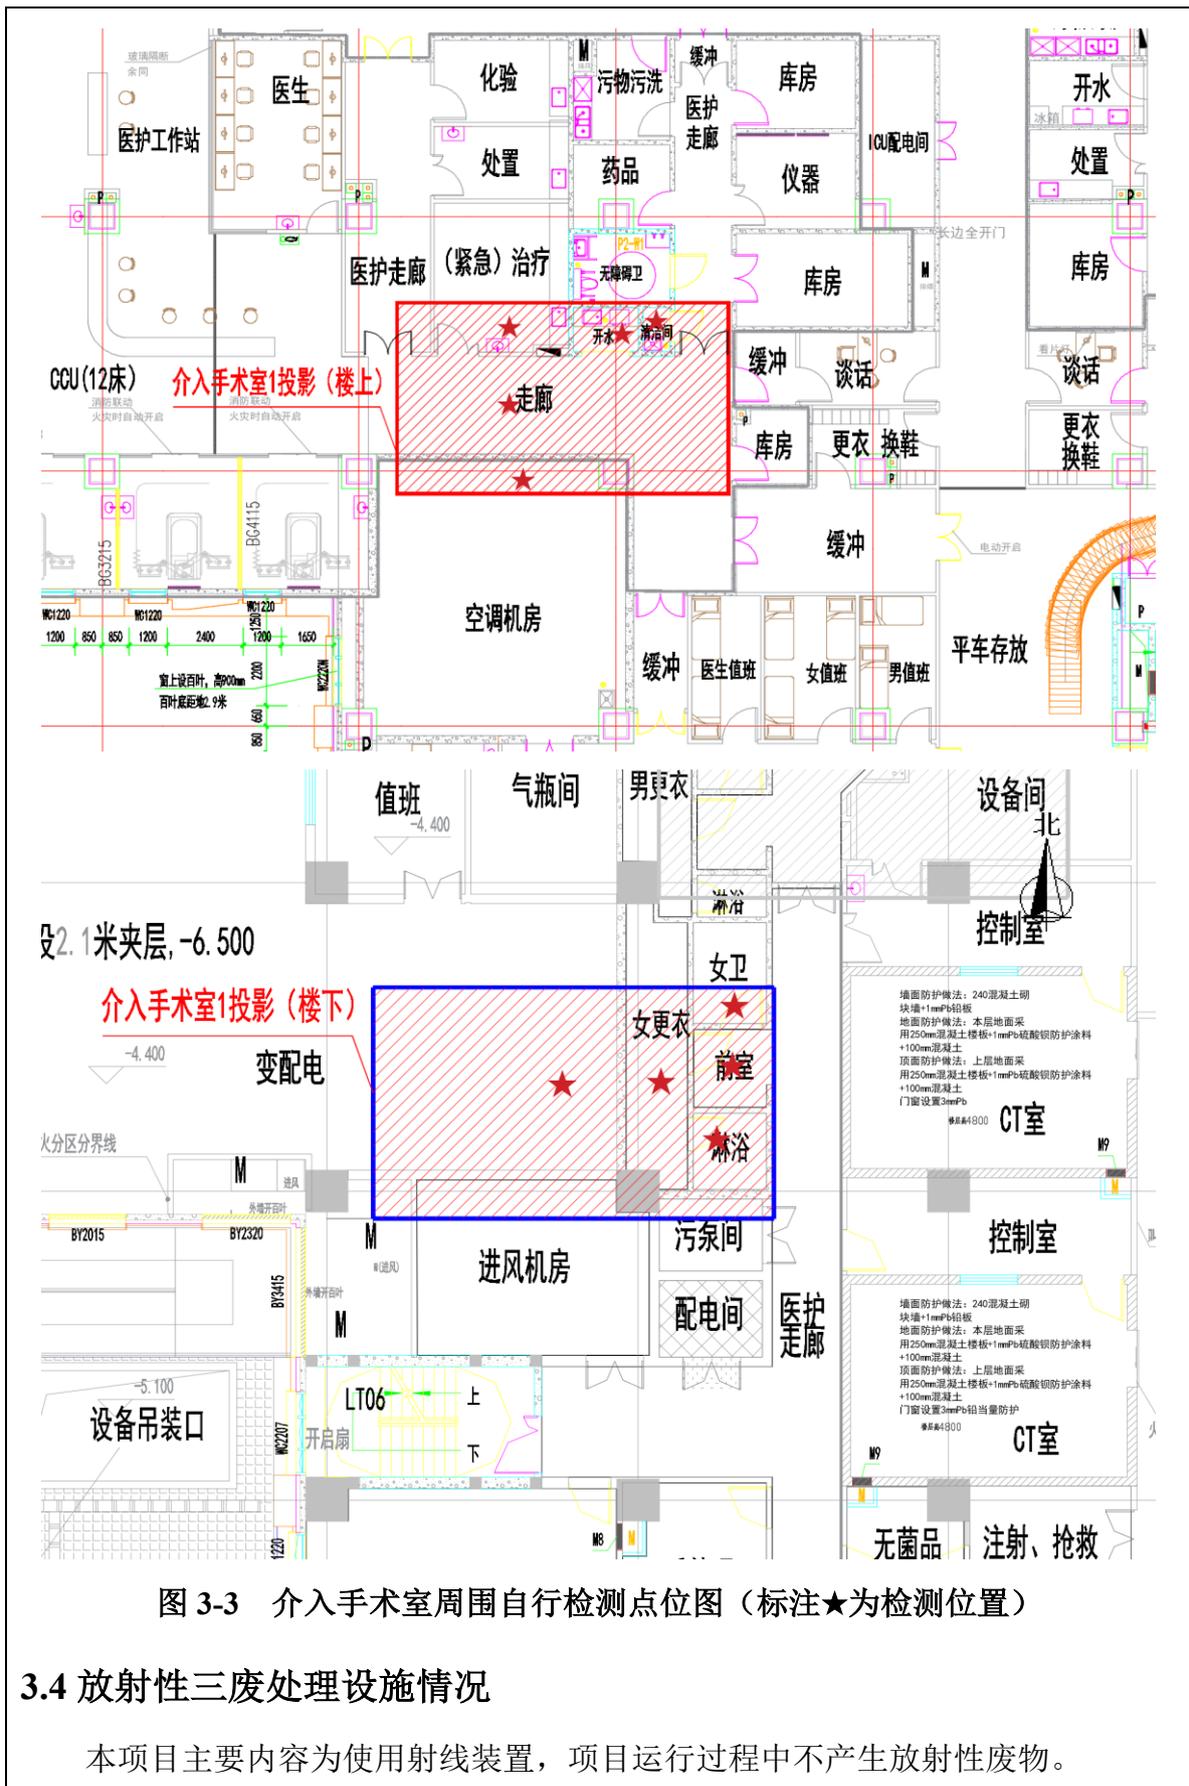
图 3-3 介入手术室周围自行检测点位图 (标注★为检测位置)

医院已更新辐射安全管理制度，本项目分期验收，制度中包含了介入手术室 1 血管造影机（DSA）操作规程及本项目辐射场所监测方案。项目实施后，利用现有的辐射剂量巡测仪，对辐射工作场所进行监测。

场所	测点编号	测点位置	剂量率 ($\mu\text{Sv/h}$)	检测频次
介入手术室 1	1	东侧 患者走廊		1 次/年
	2	南侧 走廊		1 次/年
	3	西侧 设备间		1 次/年
	4	西侧 污物间		1 次/年
	5	北侧 刷手间		1 次/年
	6	北侧 操作间		1 次/年
	7	操作间门		1 次/年
	8	受检者门		1 次/年
	9	污物门		1 次/年
	10	刷手门		1 次/年
	11	北墙观察窗		1 次/年
	12~15	楼上（医护走廊、空调机房、开水间、清洁间）		1 次/年
	16~19	楼下（变配电室、淋浴间、女卫、女更衣室）		1 次/年

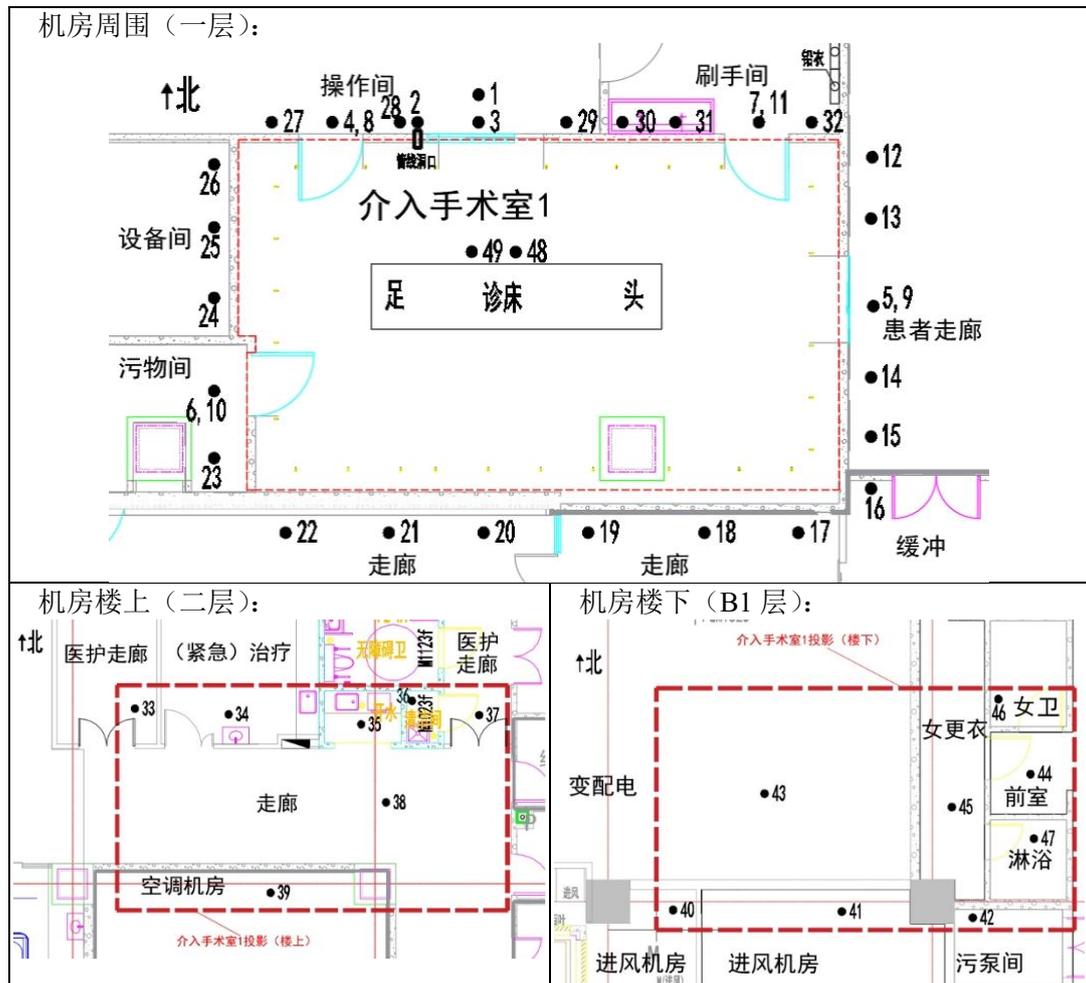
图 6-1 介入手术室 1 防护验收检测示意图

监测点位包括介入手术室 1 外毗邻场所和设备操作位。监测点位图如下：

检测点位序号	检测点位置		检测结果	
			周围剂量当量率 ($\mu\text{Sv/h}$)	备注
1	工作人员操作位（隔室）		0.11	无
2	管线洞口		0.11	无
3	观察窗 1 （北墙）	上侧	0.11	无
		下侧	0.11	无
		左侧	0.11	无
		右侧	0.11	无

由上述检测结果可知，介入手术室 1 外各检测点 X 射线外照射剂量率均相当于本底值，最大值为 0.12 μ Sv/h（未扣除本底值），不大于 GBZ130-2020 中 2.5 μ Sv/h 的剂量约束值要求，场所屏蔽效果达到环评报告表及批复要求。

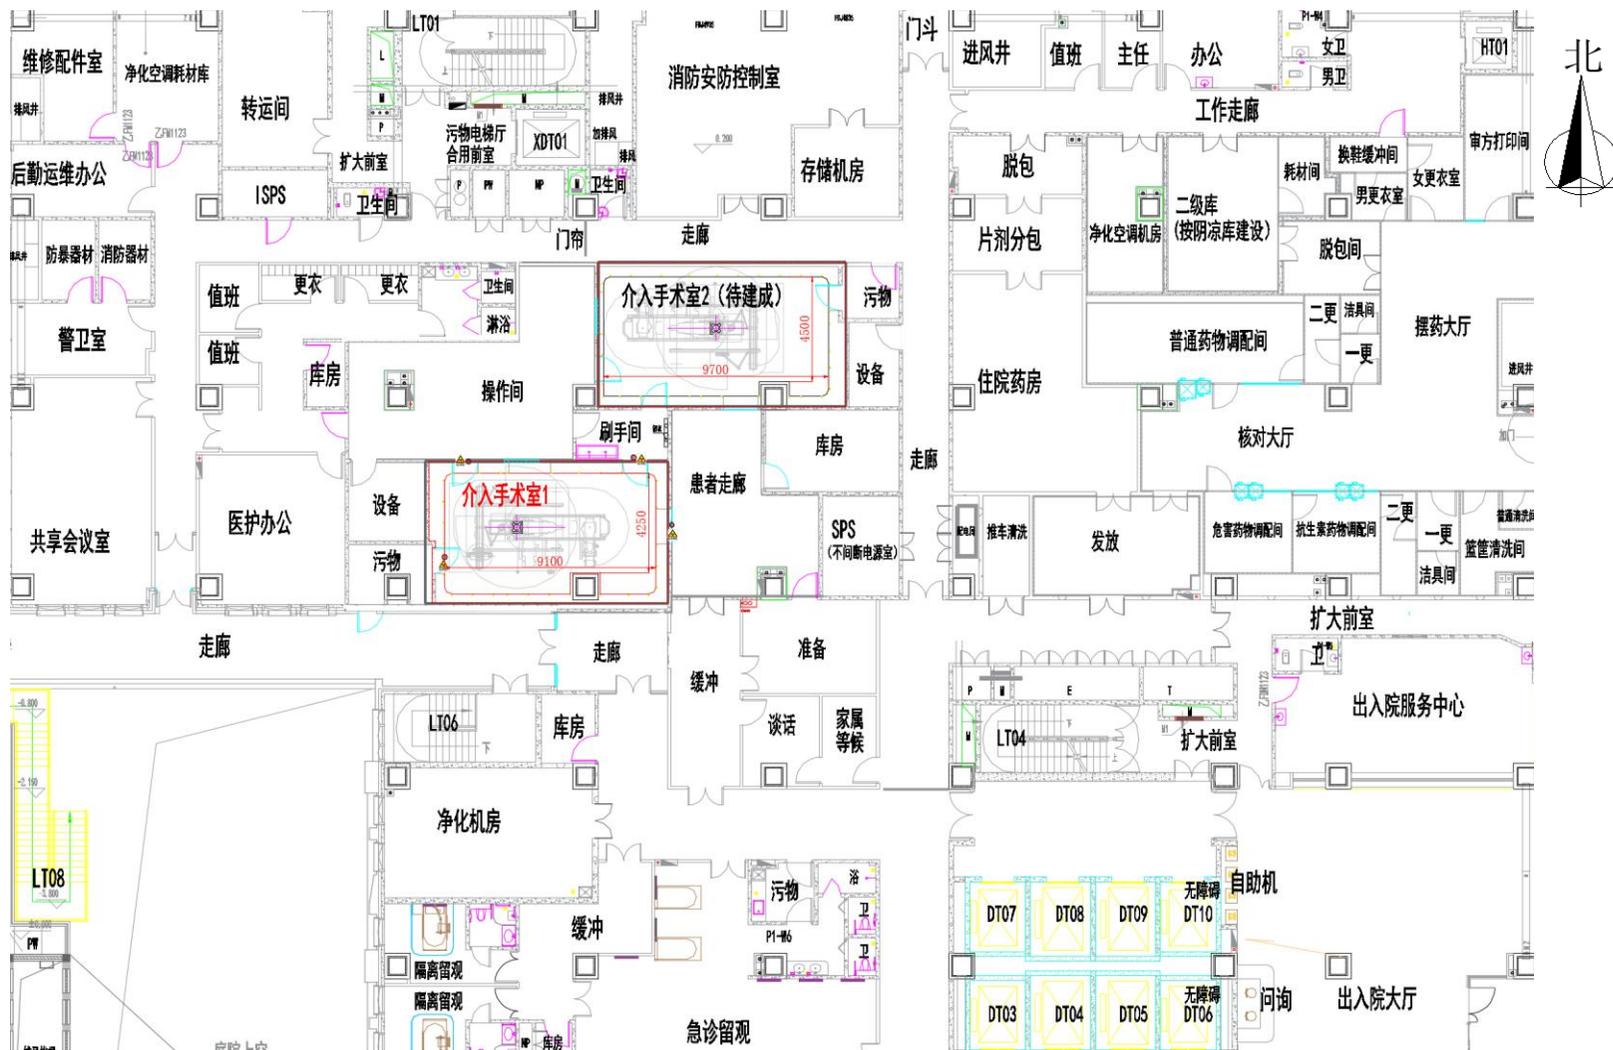
附图3 介入手术室1平面布局示意图

介入手术室 1 东侧紧邻为患者走廊，之外为库房、SPS（不间断电源室）等其他场所；南侧紧邻为走廊，之外为库房、走廊等其他场所；西侧紧邻为设备间、污物间，之外为医护办公、走廊等其他场所；北侧紧邻为刷手间、操作间，之外为介入手术室 2、走廊等其他场所；楼上为医护走廊、空调机房、开水间、清洁间；楼下为变配电室、淋浴间、女卫、女更衣室。
